STUDIUL COMPORTĂRII LA COROZIUNE A OTELURILOR CROMATE PENTRU ARMĂTURI DIN INDUSTRIA PETROLIERA

Rezumat: Cercetarea are ca scop studiul comportării la coroziune a oțelurilor cromate pentru armături din industria petroliera. În cadrul cercetării au fost folosite trei probe debitate anterior dintr-o conductă de petrol. Probele au fost imersate în trei medii: petrol, apa de mare și apa cu zahăr. S-a observat după o perioadă de studiu de 3 săptămâni că cea mai corodată piesă a fost cea imersată în apa de mare, urmată de cea imersată în titei. Pe perioada cercetării, au fost făcute mai multe măsurători privind greutatea pieselor și studierea structurii lor la microscop.

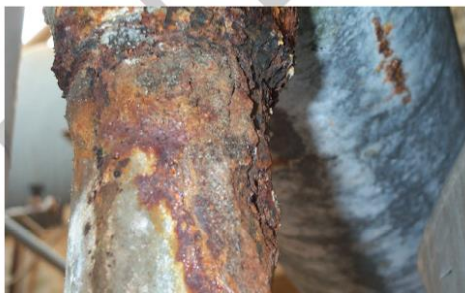
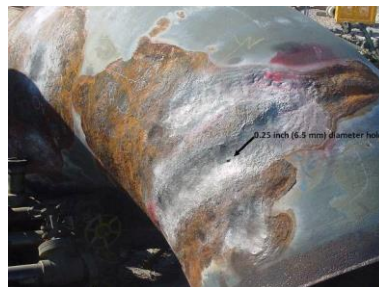
Majoritatea acestor deteriorari s-au inregistrat in zonele de racordare cu pompele, la racorduri, dopuri de golire, stuturi de la manometrele de refulare, imbinari sudate, sisteme de aerisire, capacele filtrelor de aspiratie.

Proba 2 a fost imersata in apa de mare, iar dupa aceeaasi perioada de timp, aceasta prezinta coroziune pe aproape intreaga suprafata.

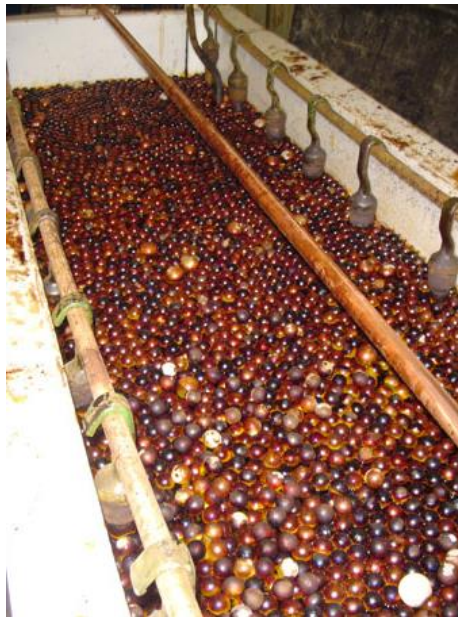
Cromarea decorativă adaugă o tentă albastruie și protejează metalul împotriva pățării, minimizând efectul de zgariere. De obicei se depune mai întâi un strat de nichel peste care se cromează.

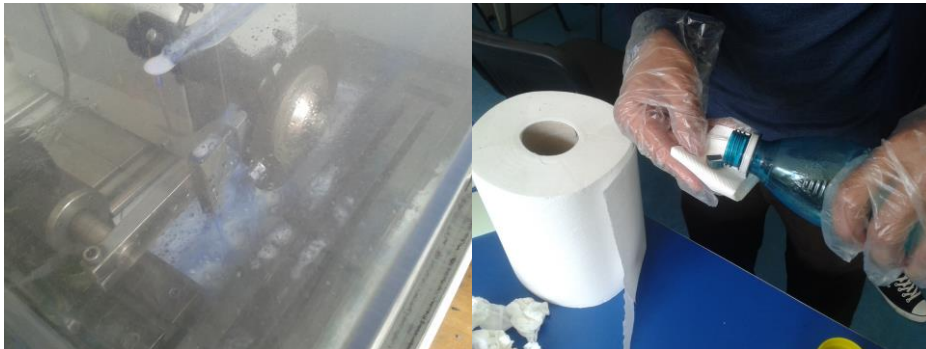
5.1 Pregătirea esantioanelor

În această etapă se debitează 3 probe după care are loc polisarea mecanică a suprafețelor, degresarea și decaparea. Debitarea se realizează cu ajutorul mașinii Isomet 4000.

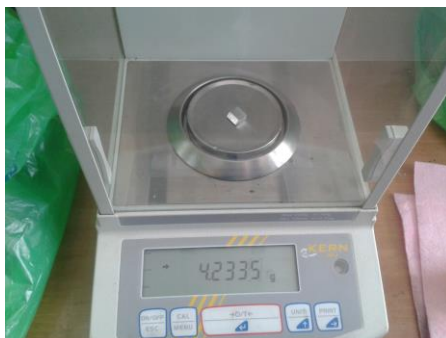
5.2 Cantarirea porbelor

Cantarirea probelor sa realizat cu ajutorul balantei analitice Kern Abj
