STUDIUL MICROSTRUCTURII ARTEFACTELOR SUDATE

REZUMAT: In cadrul lucrării de cercetare a fost realizat studiul metalografic pentru artefacte descoperite pe o nava medievală scufundata in Marea Mediterana, in zona litoralului ce aparține statului Israel. S-a urmărit evidențierea aspectelor microstructurale si ale compoziției chimice ale oțelului realizat si utilizat in acea perioadă pentru realizarea de piese sudate prin forjare la cald, pentru a se constitui intr-o baza de comparație cu nivelul actual de prelucrare microstructurala al oțelurilor contemporane.

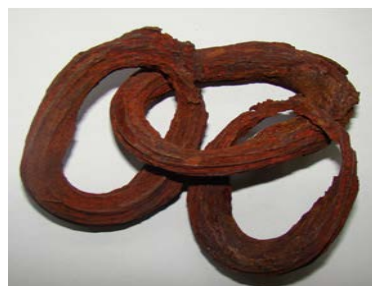
Fig.1. Lanț cu 3 zale supus analizei.

Prima piesa analizata a fost un lanț cu 3 zale, aflat intr-o stare buna de conservare, acoperit cu un strat gros de rugina (fig. 1).

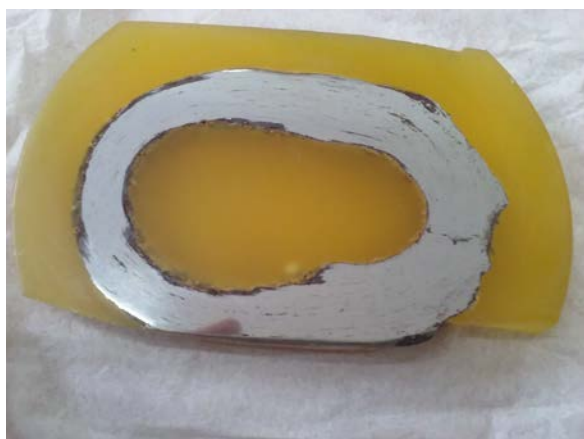
Fig. 2. Za de lanț debitată longitudinal și înglobată în rasina fenolica.

Piesele extrase pentru analiza au fost înglobate în rășina fenolică, pentru a fi mai ușor de manevrat (fig. 2) apoi au fost șlefuite cu hârtie abrazivă specială, cu granulații 400, 600, 800, 1200, 2500, după care au fost lustruite cu pulbere de alumina, având granulații de 3, 1 și 0,1 μm. Toate prelucrările metalografice au fost efectuate cu mașini automate aflate în cadrul laboratorului LAMET, din Departamentul TMS, Facultatea de IMST [5].

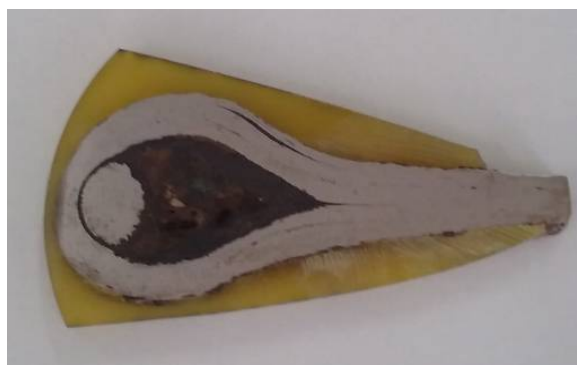
Fig. 6. Articulație.

Piesa numită articulație este realizată din oțel similar cu cel utilizat pentru lanț, dar având mici modificări ale compoziției chimice. Aceasta piesă a fost realizată prin sudare prin forjare la cald (fig. 6).
